偏極イオン源の移設（震災復旧2）

Transfer of the Polarized Ion Source (Earthquake disaster restoration 2)

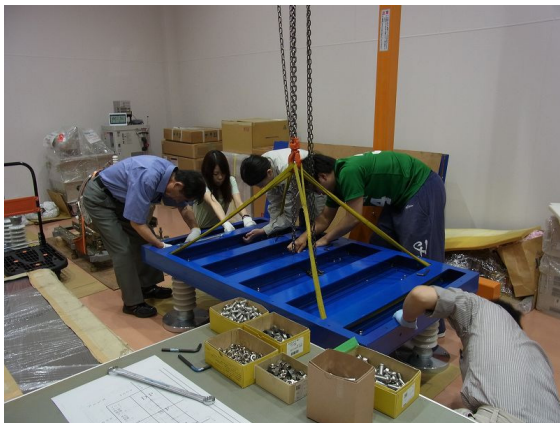
設置作業は、一旦仮組みしてそれぞれを移動しつつ行った。鉄製ブーツが非常に重く、出来たのでこぼこコンクリート床にけがき、アンカーを打つのに難儀した。アンカーが打ち終わり、ボルト締めする時に床面の非常な凹凸ですきまが至る所に出来た。このため、ゴムラバーシムやテフロン薄板、鉄スペーサーで調整しながら再度組み直した。(図2~5)

図2 高電圧架台の仮組み

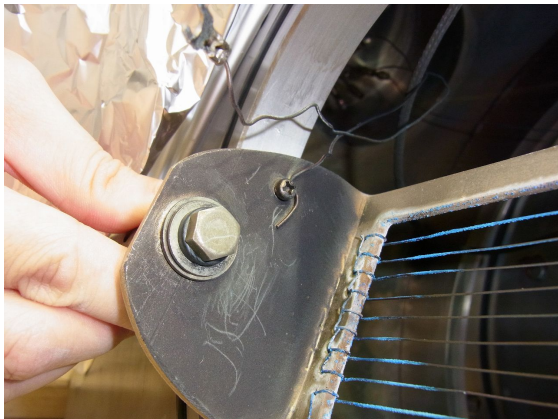
40年近く一度も開けた事のないスピンフィルターチャンバー内部を分解清掃した。デフレクター電極のワイヤー巻き直し、RF フィードスルー交換、チューニングアンテナ機構整備、全体清掃、高圧フィード線交換、絶縁チェックなどを行った。(図6～10)

図6 開放直後の緑青有デフレクター電極

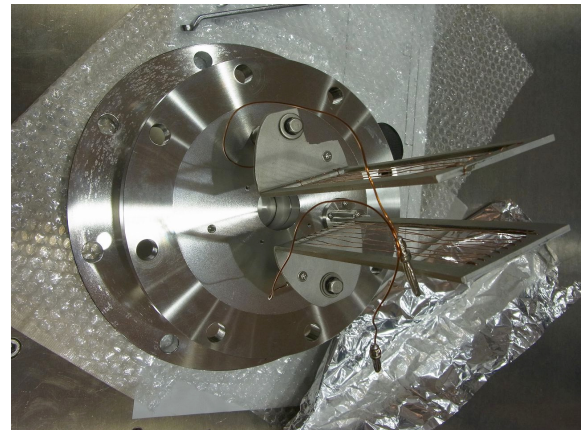
図7 巻き直し固定したデフレクター電極

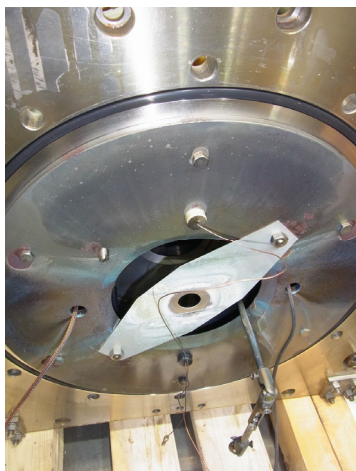
図8 開放直後の汚れたスピンフィルター

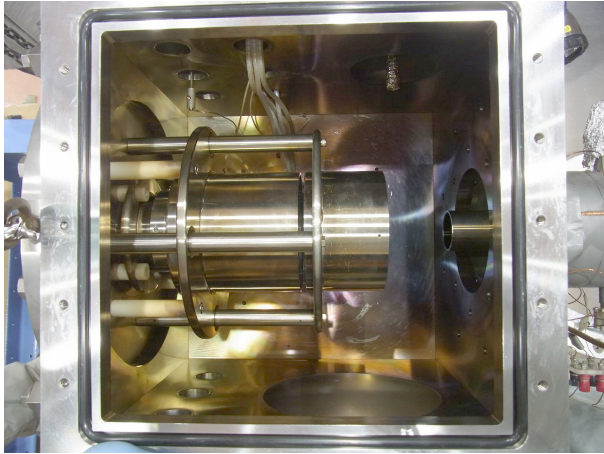
図11 開放直後の Ar チャンバー／レンズ

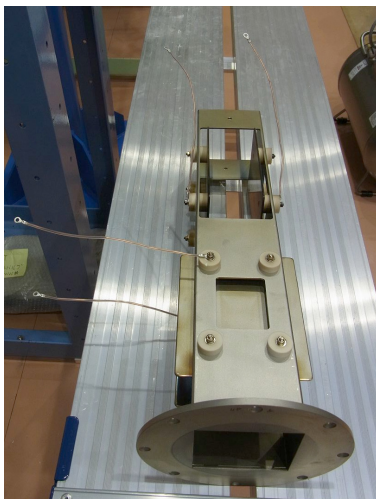
静電ステアラーも分解し、清掃、高圧フィード線を交換した。また、輸送時の転倒事故で絶縁部が折れてしまったため 2P×2 系統の電流端子も新品に交換した。(図13)

図13 整備後の静電ステアラー

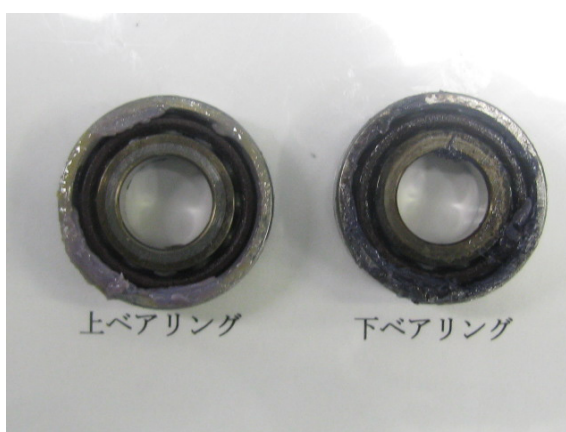
大阪真空 800L 複合 TMP が電源のエンジニアモードに勝手に入り意図せず高速回転(本来は 33,600rpm 表示のハズが 800Hz となっていた)したため 47 時間しか使用していないにもかかわらず、図19の様にベアリングが焼き付き、図20の様に羽根がボロボロになった。急遽代替ポンプを送ってもらい交換し問題なく引ける様になった。今後の対策として電源のファームウェアを書き換えてエンジニアモードに入らない様にする対策をメーカーで準備中である。

図19 高速回転で焼き付いたベアリング

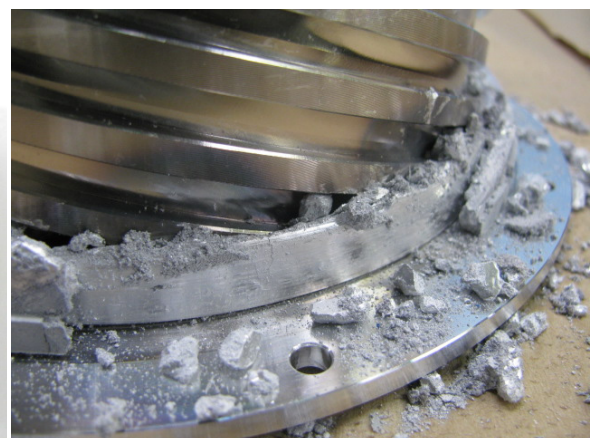
図20 低真空用ねじ溝羽根がボロボロに

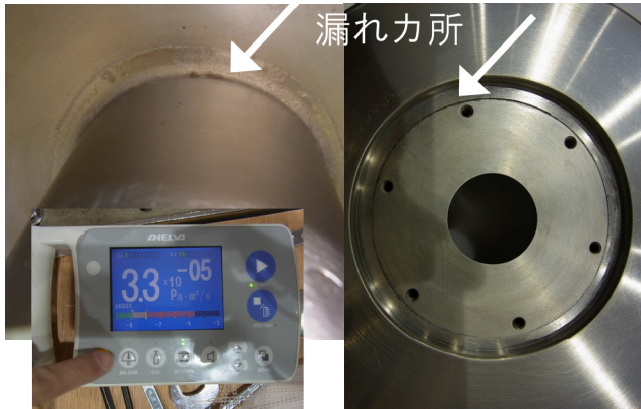
空芯コイルと冷却液が入るチャンバーの純鉄と銅の銀ロウ溶接部で真空漏れが起こった。トールシールで漏れは止めたが、異種金属の良い接合方法が無く抜本的な解決に至っていない。(図21、22)

図21 漏れた溶接部とリークディテクタ表示

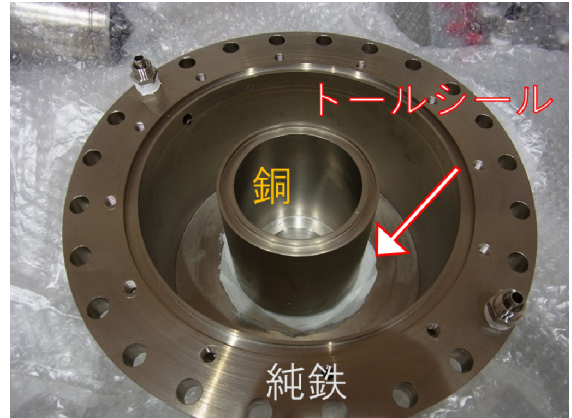
図22 内側からトールシール修理

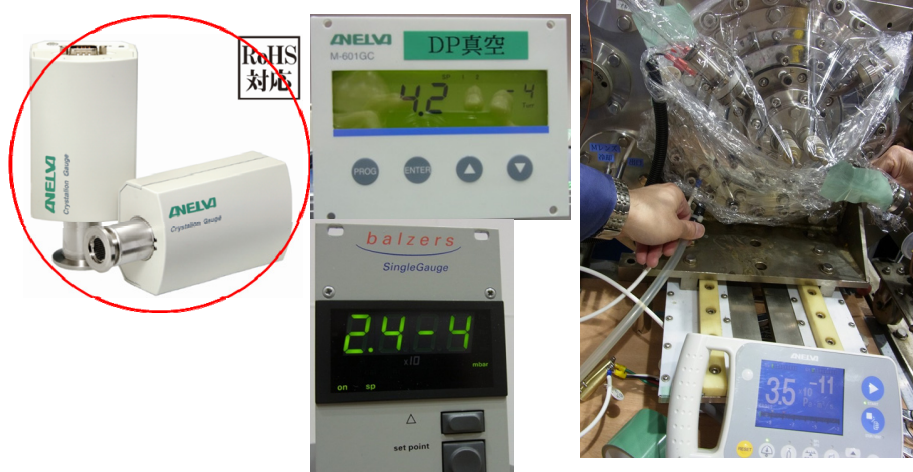
キャノンアネルバのクリスタルイオンゲージヘッドからずっとアウトガスがあり、回路不良とわかった。ヘッドの修理で使用可能になった。設置完了したデュオプラズマトロンの中身も全て外し、あらゆる部分をHeリークディテクタでチェックした。しかし、一向に改善しないためイオンゲージ不良を疑いイオンゲージを外したら、スッと良くなってしまった。パラに付けたコールドカソードゲージも悪い真空だったためまさかゲージヘッドがずっとアウトガスするとは思えず外してみななかったため原因究明に時間がかかってしまった。

図23 問題のヘッドと悪い真空時のゲージ2つ、リークがない行き詰まり状況
